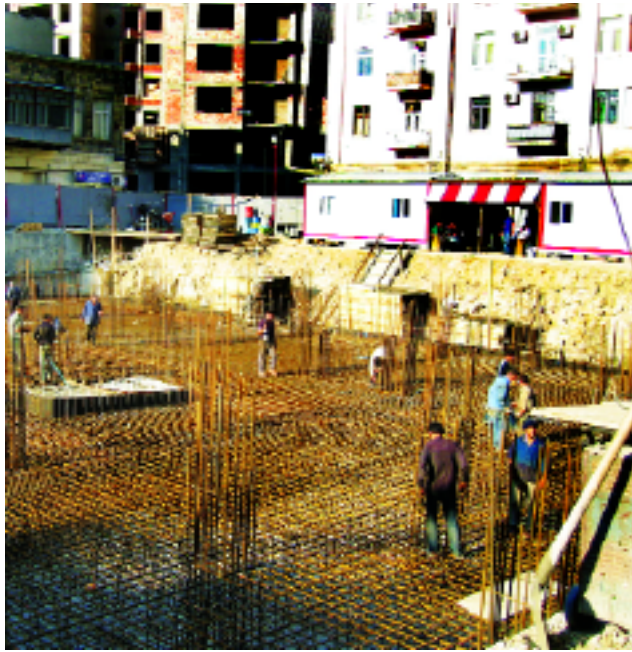
Beton-armatur qurğulan Bakıdakı tikinti işləri zamanı istifadə olunan ən geniş yayılmış tikinti materialıdır. Şəkiləbinanın fundamentinin hazırlanması prosesi göstərilir.
