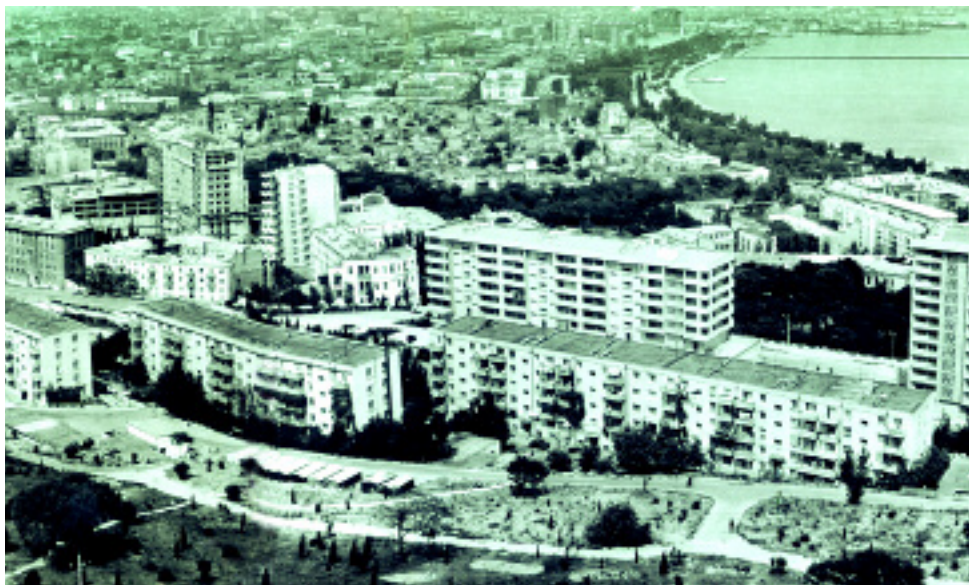
Xruşov hakimiyyəti dövrünə xas az vəsaitə başa gələn tipik massiv yaşayış layihəsi. Bu növ tikinti işləri Sovet İttifaqında 1960-cı illərin əvvəllərindən başlayaraq 1980-ci illərin ortalarına qədər davam etmişdir. Nazirlər Kabineti və Prezident Aparatına yaxın yerləşən və "Dom Geroyev" adı ilə tanınan bu binalar Kommunist Partiyasının imtiyazlı üzvləri üçün nəzərdə tutulmuşdu.

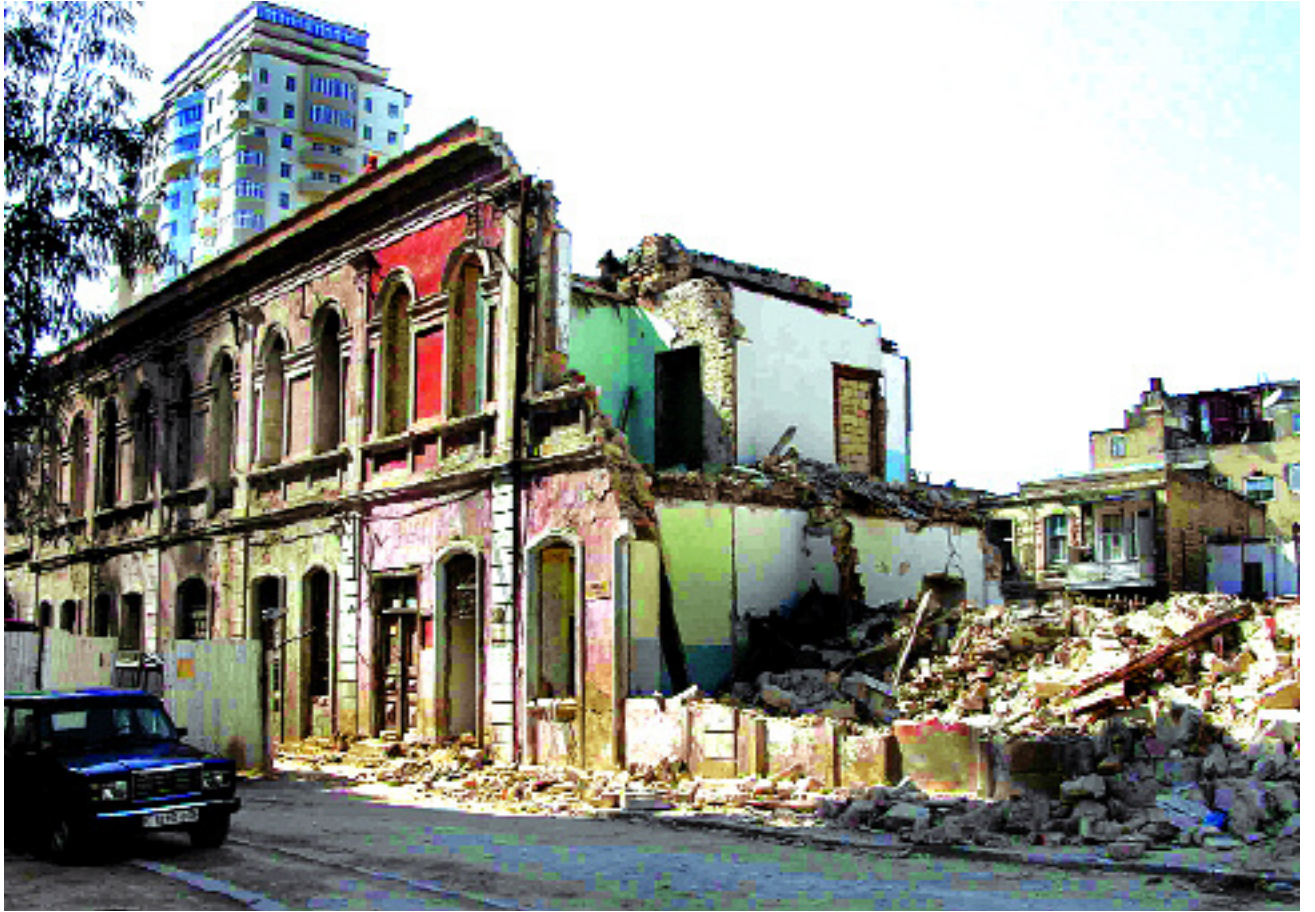
Neft Yüksəlişi dövründə (1880-1920) inşa edilmiş bir çox binalar sökülmüş və onlar çoxmərtəbəli binalarla əvəz olunmuşdur. Təəssüf ki, Sovet dövründə binaların vəziyyətinə nəzarət və mühafizə ən az fikir verilən sahələrdən biri olub və yüz ildən çox yaşlı olan, memarlıq cəhətdən yaraşlıq olan binaların çoxuna lazımi diqqət verilməyib. Çox yaxşı inşa olunmuş bu binalar təmir etmək və saxlamaq olardı. İkinci Dünya Müharibəsi zamanı Avropanın bombardmana məruz qalmayan böyük şəhərlərində—Praqa, Budapeşt və Vyanada şəhər rəsmləri köhnə binaların sökülməməsinə və, qorunmasını təkid ediblər.
